MÉMENTO IPSO

INSTALLATION

Aléas de fonctionnement

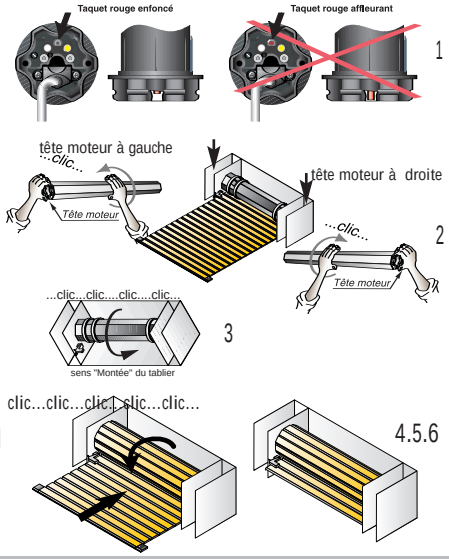
Configuration d'un IPSO

LE VOLET ROULANT S'ARRETE IMMEDIATEMENT A LA MONTEE ET NE S'ARRETE PAS SUR OBSTACLE À LA DESCENTE. LE VOLET ROULANT NE FONCTIONNE PAS :

1 - Vérifier que le taquet rouge est enfoncé, sinon enfoncer le jusqu'à entendre un "clic"
2 - Configurer l'opérateur en fonction de sa position dans le volet. Maintenir la tête moteur et tourner le tube dans le sens descente.
3 - Faire tourner le tube à vide en montée jusqu'à ce que vous entendiez un cliquetis. Arrêter le moteur lorsque le tube est bien positionné pour fixer les verrous.
4 - Fixer le tablier après avoir vérifié la présence des butées sur la lame finale.
5 - Enrouler le tablier jusqu'en butée. Pendant le premier cycle, vous devez peut-être l'aider à monter.
6 - Vérifier le fonctionnement
- à la descente arrêt sur obstacle pour protection du tablier (20% du couple nominal opérateur)
- à la montée arrêt à couple réduit (50% du couple nominal opérateur) à environ 20 cm du point haut.
